OPTIMISATION DE LA BASE DE DONNÉES DISCOVERYMAT POUR L'ANALYSE DES ALLIAGES D'ALUMINIUM DES CIRCUITS DE REFROIDISSEMENT D'AUTOMOBILES ANCIENNES

ELODIE GRANGET¹, BRICE CHALANÇON² ET CHRISTIAN DEGRIGNY³

1 - Unité de recherche de la Haute-école arc Conservation-Restauration (UR-Arc CR), University of Applied Sciences and Arts Western Switzerland, Neuchâtel, Suisse

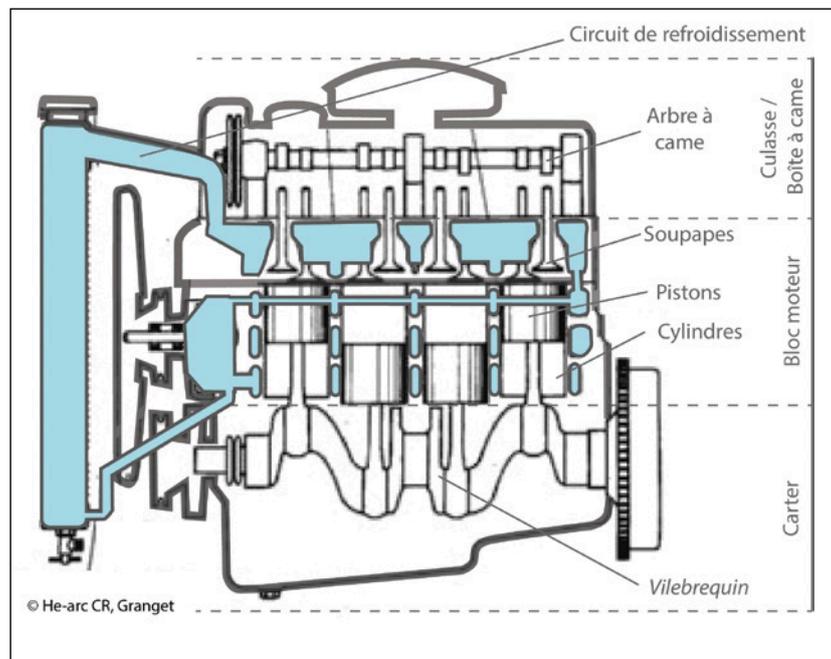
Fig. 1: Représentation en coupe latérale d'un moteur et de son circuit de refroidissement en bleu.
©HE-Arc CR, Granget. basé sur image de wikip.fr

Le circuit de refroidissement (en bleu sur la figure 1) permet de réguler la température en la capturant au sein du moteur à l'aide d'un liquide caloporteur. On remplissait à l'origine ces circuits avec de l'eau de ville, aujourd'hui, il s'agit généralement d'un mélange aqueux commercial (eau et antigels). Ce liquide circule autour des zones d'échauffement dans les parois chemisées du bloc moteur et est ensuite acheminé au travers d'un réseau de pipes vers un radiateur, où il est refroidi avant de retourner dans le moteur. La circulation de ce liquide de refroidissement est parfois également assistée par une pompe à eau.

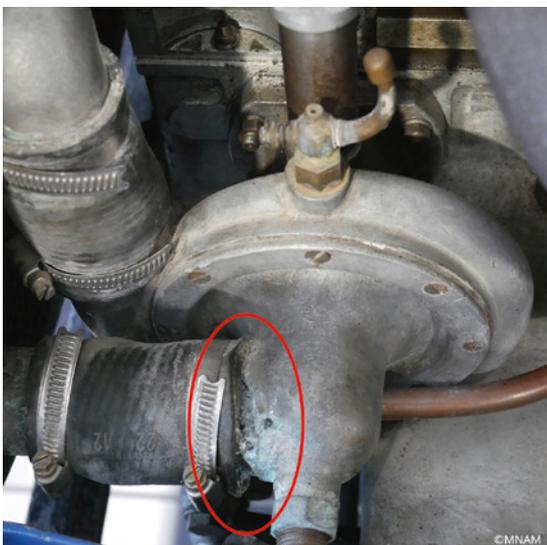
Fig. 3: Corrosion sous la durite à l'entrée d'une pompe à eau de Bugatti. ©MNAM

Les problèmes de corrosion se développent en particulier aux points de jonction de deux pièces. Le cas le plus représentatif est celui des assemblages entre les pipes en alliage d'aluminium et les durites en caoutchouc. Des produits blancs, gélatineux et volumineux se développent et compromettent l'étanchéité du circuit (Figure 3). Ces produits ont parfois une teinte bleue ou verte, typique des produits cuivreux. Les durites finissent par se fissurer et doivent être remplacées. Une fois les durites retirées, il est possible de constater que les mêmes produits se sont développés sur les surfaces intérieures de la pipe et ont parfois consommé le métal dans sa totalité. Les produits internes sont pollués par d'autres éléments transportés par le liquide de refroidissement, donnant des colorations diverses allant du vert à l'orange (Figure 4).

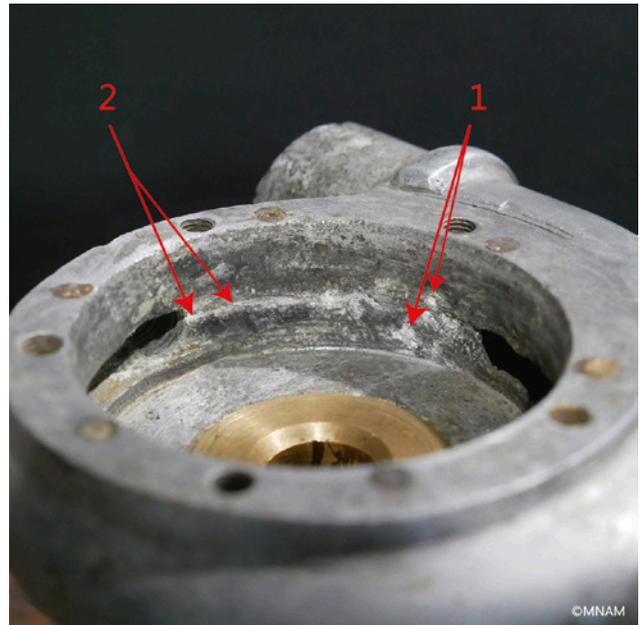
Fig. 5: Cratères (1) et érosion (2) des ouvertures internes d'une pompe à eau déposée de Bugatti. ©MNAM

Le deuxième type d'altération survient à l'intérieur des circuits, où l'on a relevé des traces d'érosion ainsi que la formation de cratères sur les surfaces internes, en particulier dans les zones d'étranglement à l'entrée des pompes à eau et dans les pièces soudées du circuit (Figure 5). Ces cratères sont parfois remplis de dépôts orange-bruns, provenant probablement de substances transportées depuis d'autres parties du circuit, généralement en alliage cuivreux ou en acier.

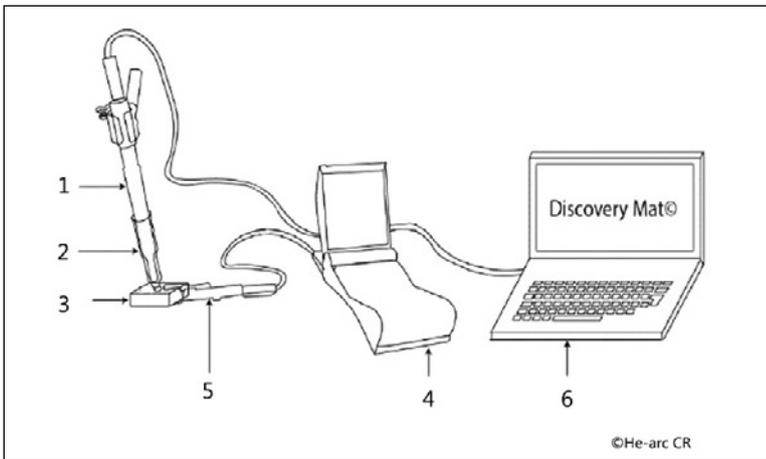
Fig. 6: Montage du matériel DiscoveryMat. ©HE-Arc CR, Granget, basé sur Despland 2018

Le matériel requis est représenté sur la Figure 6. L'électrode de référence Ag-Cl [1] est prolongée d'un pont fritté [2] contenant une des solutions-tests. Il est nécessaire de laisser l'électrode se stabiliser pendant au moins 20 min après mise en place du pont. Il est possible de réaliser des mesures stables pendant 2h avant de devoir changer à nouveau la solution dans le pont de l'électrode. Le contact électrique entre l'objet [3] et le voltmètre [4] est assuré par une pince crocodile [5].

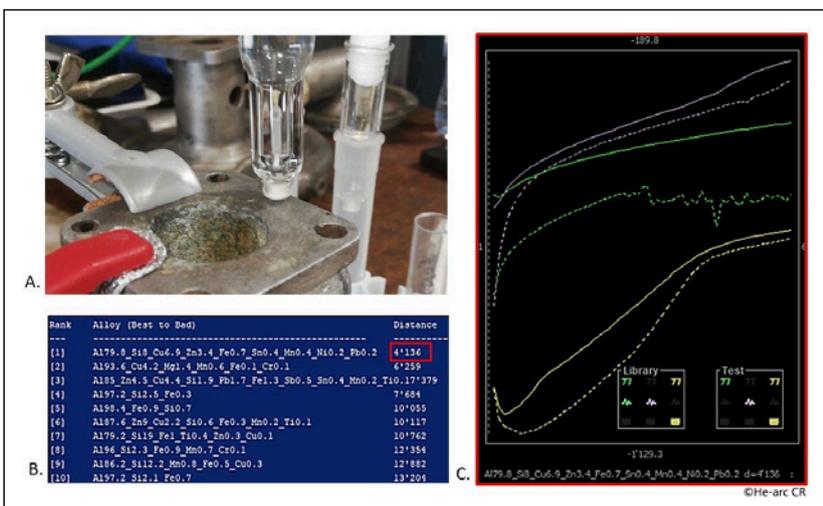
Fig. 7: Exemple de mesure sur une pipe de Bugatti. A: Localisation de la mesure. B: Meilleure correspondance présentée sous forme de tableau. C: Comparaison graphique du fichier-test avec la meilleure correspondance. Les cartels Library et Test renseignent sur les observations faites lors de la prise de mesure comme (de haut en bas) d'éventuels décalages de la courbe au cours des essais de reproductibilité, des fluctuations du tracé ou encore l'apparition d'une marque en surface après la mesure. © HE-Arc CR, Granget

Enfin, la surface de l'objet est localement polie au grain 4000, rincée à l'eau déminéralisée et l'électrode de référence et son pont sont positionnés à quelques mm de la surface du métal (Figure 7 A). La mesure est réalisée par insertion d'une goutte de solution-test entre la surface de l'objet et le fritté de l'électrode. Pour chacune des solutions-tests, l'évolution du comportement du métal au contact avec la solution est enregistrée pendant 15 minutes avec DiscoveryMat [6] par le biais du voltmètre, après s'être assuré de la reproductibilité des mesures par l'acquisition de quelques tracés de 5 minutes. Une fois la mesure effectuée avec toutes les solutions, les 3 tracés sont associés et comparés à ceux des entrées de la base de données, constituée d'alliages de composition déterminée par FRX. Un algorithme calcule la « distance de similarité (d) » entre les tracés du matériau étudié et ceux de toutes les entrées de la base de données, à partir de la pente et de la courbure des tracés et des valeurs en fin de mesure. Plus cette distance d est petite, plus la correspondance est proche, un d de zéro correspondant à une superposition parfaite des tracés. Il n'y a pas de valeur maximale de d, mais dans le cadre de ce projet la limite a été placée à $d < 2000$ pour une correspondance satisfaisante (Granget, 2020). Les résultats de ces calculs sont visualisables sous la forme d'un tableau classé par d croissant (Figure 7 b), et de graphes comparant les tracés (Figure 7 c).

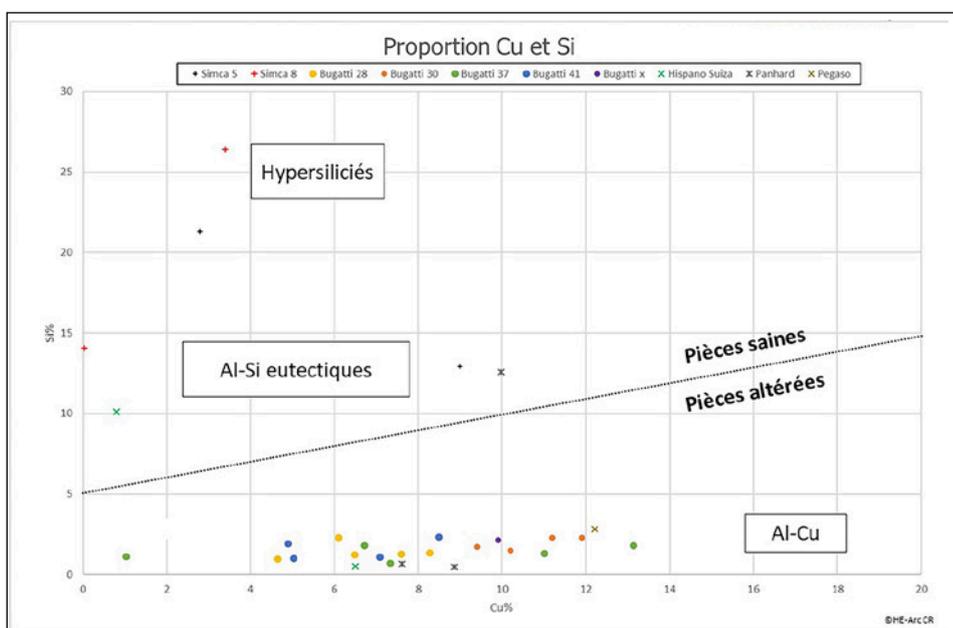
Fig. 8 : Présentation des alliages du corpus étudié, en fonction de leur concentration en Cu et Si. Trois familles d'alliages se distinguent. © HE-Arc CR, Granget

Cette campagne a en outre confirmé que la plupart des pièces avaient du cuivre comme élément principal d'alliage. En fait, le corpus s'est révélé contenir 3 groupes d'alliages distinctes : des alliages eutectiques Al-Si (~12-13%) contenant parfois du cuivre, des alliages hypersiliciés (>13% Si) et des alliages Al-Cu (4-14%) et contenant également du Si mais aussi du Zn, du nickel (Ni) ou de l'étain (Sn). A noter que la présence de fer (Fe) et de plomb (Pb) est attendue et résulte du processus d'extraction de l'aluminium (Degryny, 2018). La catégorie des Al-Cu comprend toutes les pièces problématiques du corpus (Figure 8).

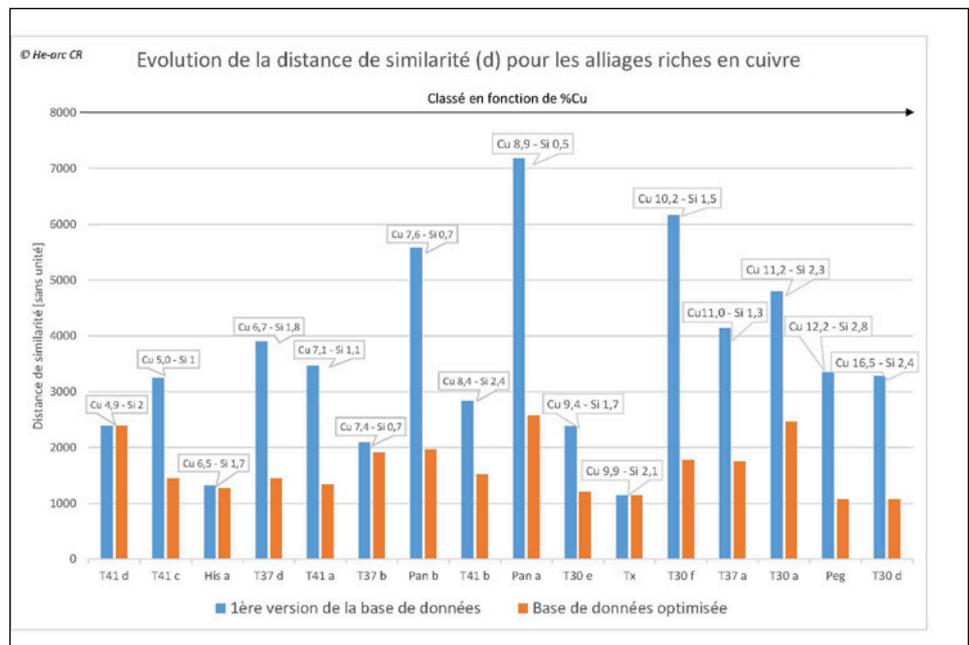
Fig. 9 : Evolution de la distance de similarité (d) entre les résultats obtenus pour les pièces riche en cuivre du corpus. Comparaison entre la 1^{ère} version de la base de données de DiscoveryMat et celle optimisée (proportions de Cu et Si selon analyses FRX affichées en étiquette de données.)

Les analyses quantitatives FRX ayant montré que les familles d'alliages d'aluminium du corpus contenaient majoritairement du cuivre ou du silicium, l'amélioration des performances de l'outil a été évaluée séparément pour ces deux éléments. Une nette diminution proportionnelle de d est observée pour les alliages Al-Cu (Figure 9). Ceci peut être directement attribué à l'augmentation d'entrées de ce type d'alliages dans la base de données. Les quelques pièces qui ont montré une amélioration moindre sont des pièces ayant des compositions très différentes de celles ajoutées à la base de données,

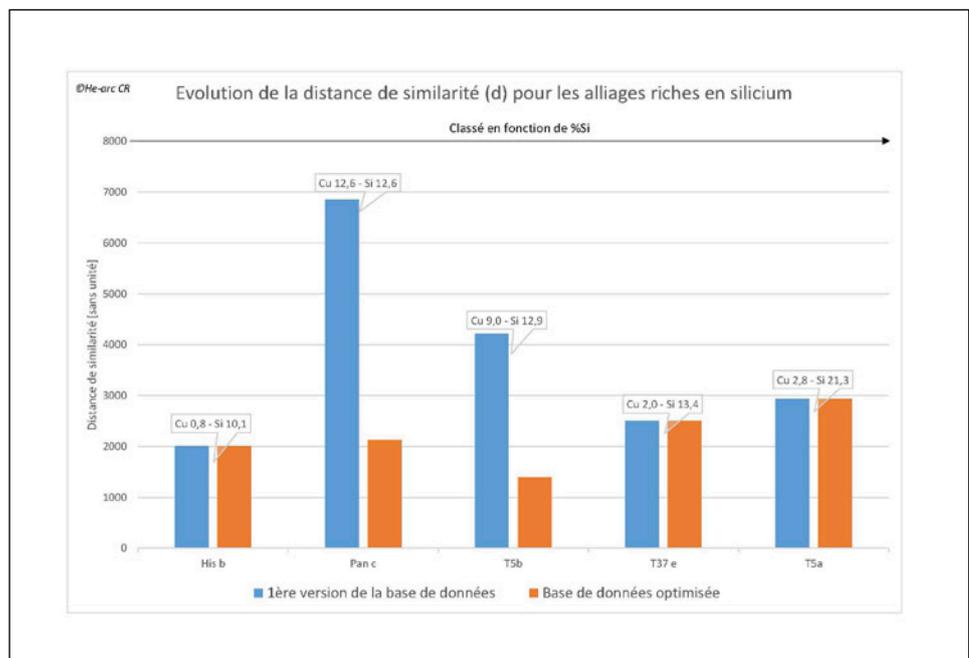
Fig. 10 : Evolution de la distance de similarité (d) entre les résultats obtenus pour les pièces riche en silicium du corpus. Comparaison entre la 1^{ère} version de la base de données de DiscoveryMat et celle optimisée (proportions de Cu et Si selon analyses FRX affichées en étiquette de données.)

notamment au niveau des éléments d'alliages à plus faible concentration (Ni, Sn). Il en va de même pour les pièces riches en silicium (Figure 10). Les alliages eutectiques Al-Si à forte concentration de cuivre (Pan c, T5b) étant représentés dans la nouvelle base de données, ils ont vu leur d significativement réduite. Les autres alliages n'ayant pas de semblables parmi les nouvelles références, aucune amélioration n'a été observée.
